**REVESTIMENTO EXTERIOR EXPOSTO ÀS
CONDIÇÕES CLIMATÉRICAS – ESTUDO E
MÉTODOS DE CONSERVAÇÃO**

Dissertação apresentada à Universidade de Aveiro para cumprimento dos requisitos necessários à obtenção do grau de Mestre em Engenharia Civil, realizado sob a orientação científica da Professora Doutora Ana Luísa Pinheiro Lomelino Velosa, Professora Associada do Departamento de Engenharia Civil da Universidade de Aveiro.

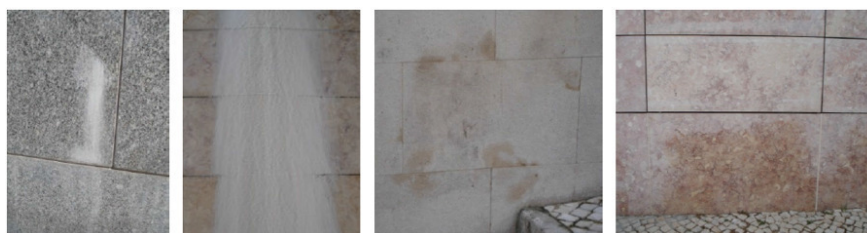
Figura 15 - Anomalias estéticas – eflorescências e manchas localizadas (devido ao material de colagem e devido à humidade ascensional) (A. Silva, 2009)

As manchas existentes no revestimento (figura seguinte) são anomalias que alteram o seu aspeto, através da alteração da textura e cor do mesmo, podendo ter várias causas. Podem ser manchas de humidade, de poluição, podem ser devidas a utilização inadequada de um tipo de pedra natural ou aos materiais utilizados na colagem das placas pétreas. Outra situação que origina a degradação visual do revestimento é a colagem de cartazes e autocolantes (A. Silva, 2009).

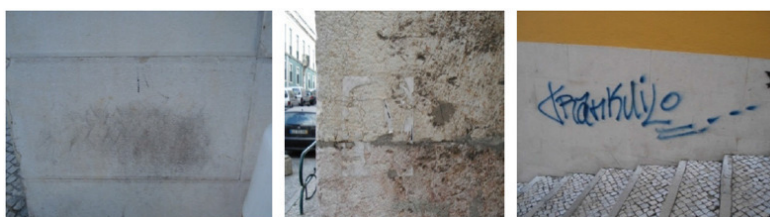
Figura 16 - Anomalias estéticas – sujidade superficial e graffiti (A. Silva, 2009)

Os graffiti são uma anomalia estética devida a ações de vandalismo, que se caracteriza pela pintura da pedra natural com recurso a tintas em spray. Sendo a pedra natural um material poroso, a remoção dos graffiti nem sempre é fácil, sendo por vezes necessário remover a camada superficial da pedra natural. Esta remoção pode contribuir para a ocorrência de novos mecanismos de degradação, devido à diminuição da espessura da placa pétrea.

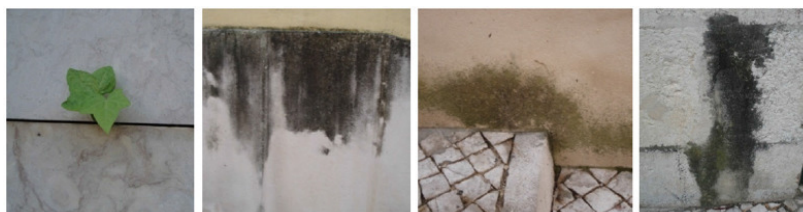
Figura 18 - Vegetação parasitária existente entre duas placas pétreas e colonização biológica (A. Silva, 2009)

Algumas aves transportam terra e sementes que depositam no revestimento propiciando assim o crescimento de vegetação parasitária. Esta surge, regra geral, nas juntas entre placas pétreas ou nas fissuras existentes. A vegetação parasitária contribui para o acréscimo de tensões, devido às suas raízes, contribuindo para abrir cada vez mais as fissuras, podendo mesmo originar a fracturação da placa pétrea (A. Silva, 2009)

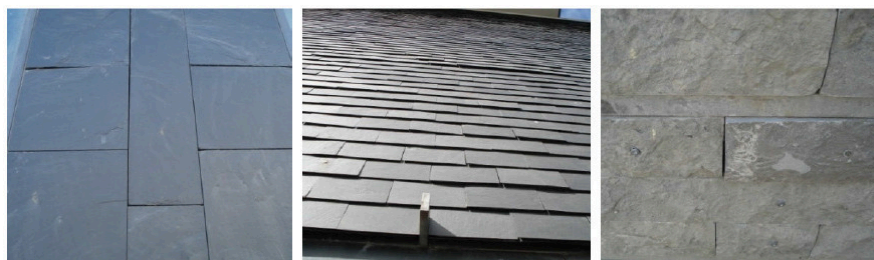
Figura 19 - Deficiências de planeza do revestimento (A. Silva, 2009).

Entendem-se por deficiências de planeza os casos em que os elementos pétreos do revestimento se encontram colocados de forma irregular. Esta anomalia propicia, no caso de revestimentos com juntas abertas, a infiltração de água, facilitando assim a ocorrência de outras anomalias (A. Silva, 2009).

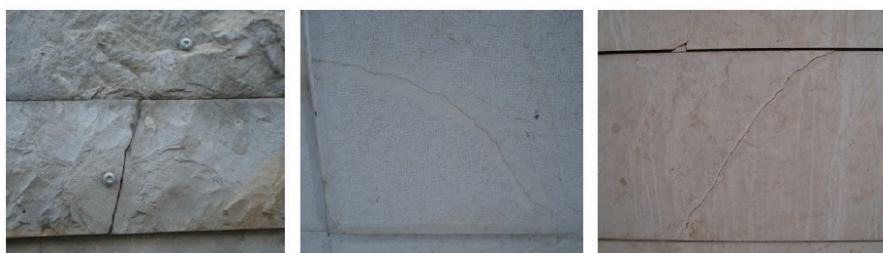
Figura 21 – Fracturação e fissuração da placa pétrea (A. Silva, 2009)

Estas anomalias são devidas a ações mecânicas, a defeitos do elemento pétreo ou a erros de execução. As ações mecânicas caracterizam-se essencialmente por choques (acidentais ou vandalismo) e por deformações do suporte quer seja por flexão, quer seja por retração devido a alterações do teor em água, quer seja por dilatação devida a variações de temperatura ou a assentamento do suporte.

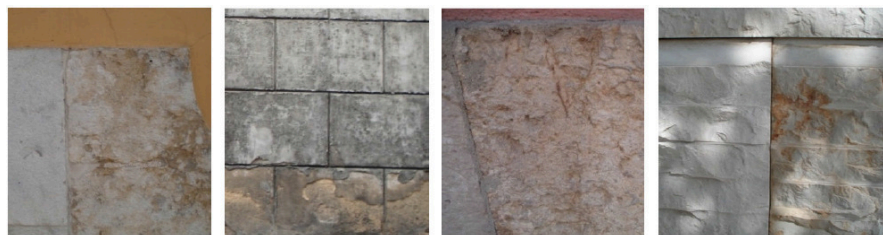
Figura 22 - Degradação do material: erosão, esfoliação e alveolização (A. Silva, 2009)

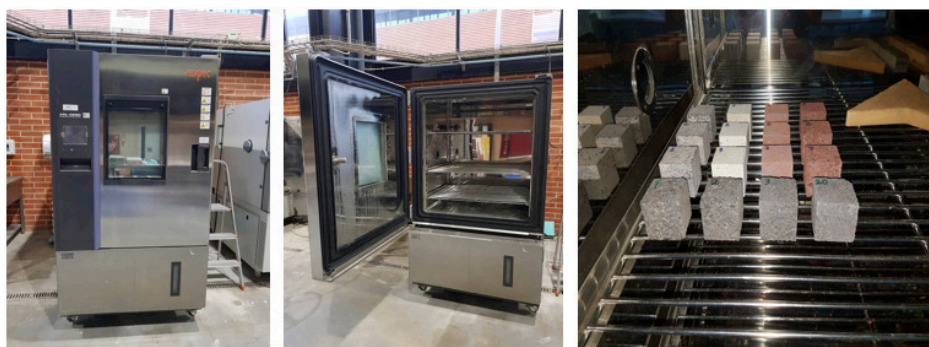
Figura 33 - Câmara de temperatura e humidade ARL-0680 e amostras sujeitas a envelhecimento.

O teste de envelhecimento acelerado foi realizado no Laboratório do Departamento de Engenharia Civil da Universidade de Aveiro, com recurso a uma câmara de temperatura e humidade *ARL-0680*, utilizando alternância de ciclos de verão e de inverno com variação de temperatura e humidade relativa (RH) (Germinario, Andriani, & Laviano, 2015).

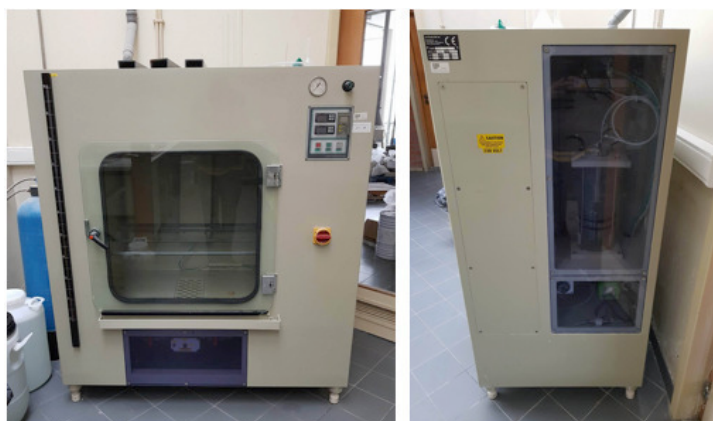
Figura 38 - Camara salina CO.FO.ME.GRA SRL 610/400 utilizada na realização do ensaio.

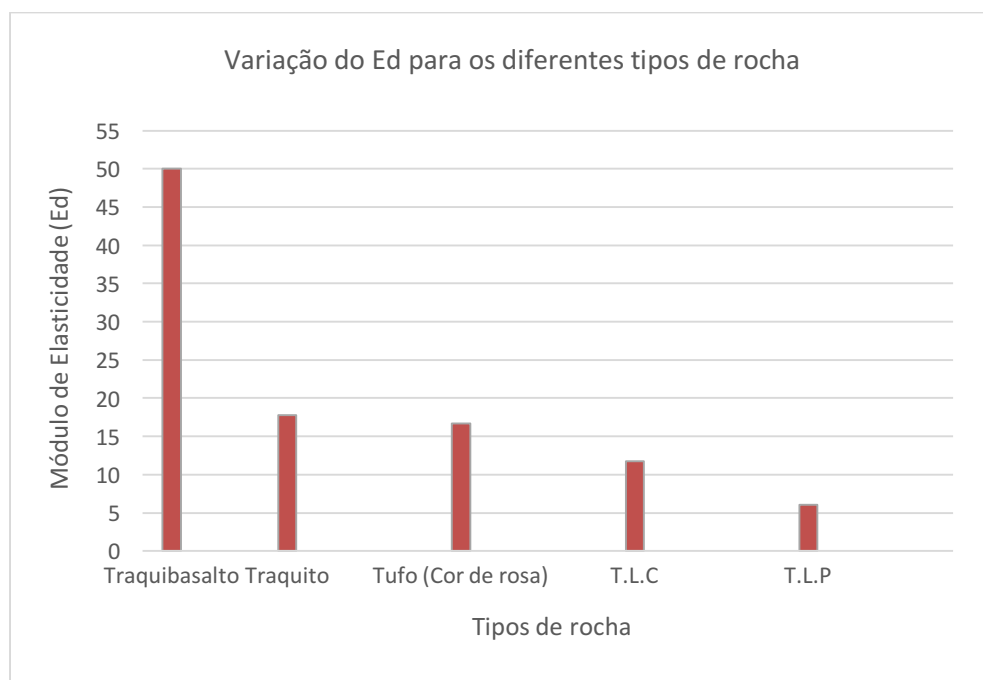
Figura 57 - Valores médios do módulo de elasticidade.

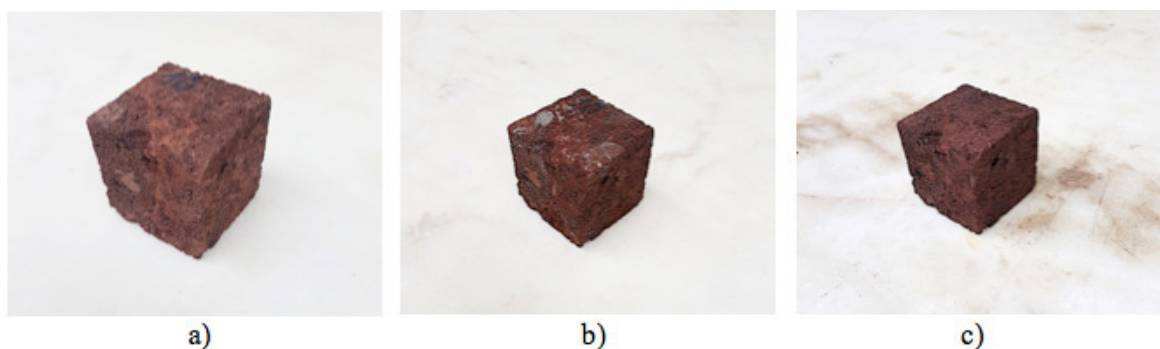
Figura 86 - a) Provede após o 1º ciclo; b) Provede após o 12º ciclo; c) Provede após o 25º ciclo.
